## INVENTAIRE AMIANTE EN VUE DE

Immeuble de bureaux  
Chaussée de Gand, 615 à 1080 Molenbeek-Saint-Jean

IAD170401-01/PLURIEL

**INVENTAIRE DES MATERIAUX CONTENANT DE L'AMIANTE**  
**ET**  
**PROGRAMME DE GESTION DU RISQUE D'EXPOSITION -**  
**2015**

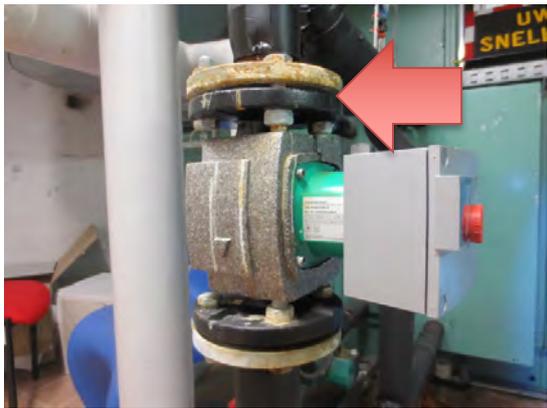
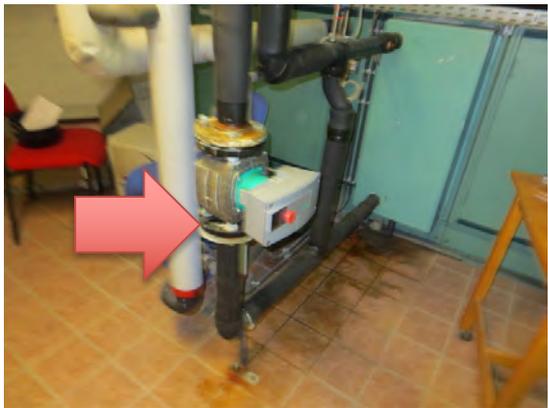
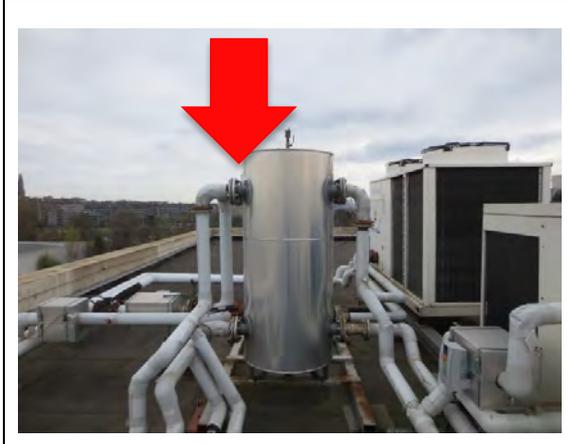
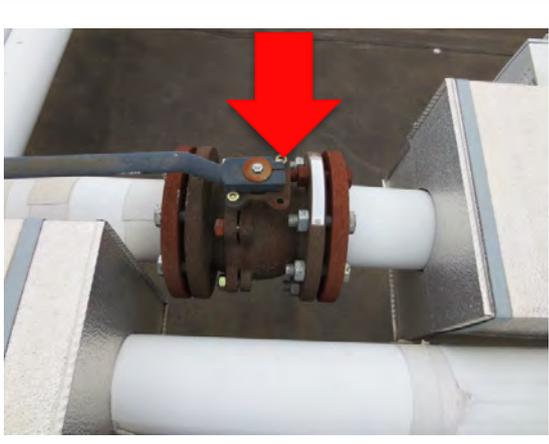
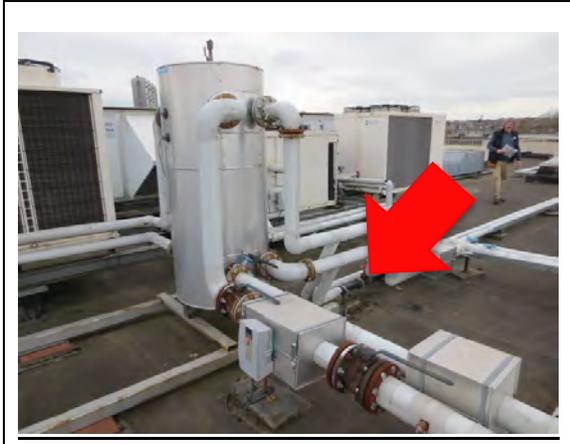
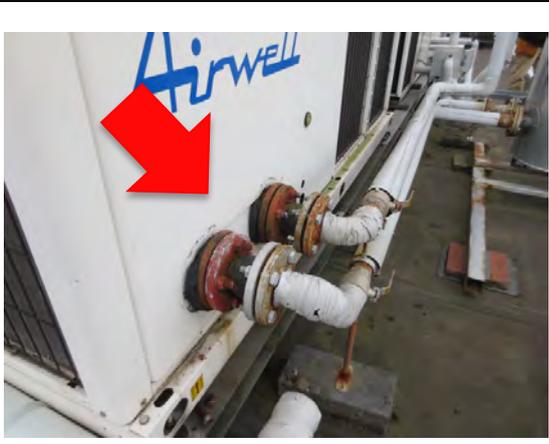
Caractéristiques – FICHE 001	
Numéro de l'application et des échantillons éventuels	<b>Application n° : 001</b>
Type de matériau	<i>Joints de brides</i>
Localisation(s) exacte(s) du matériau suspect	<i>Salle groupe d'air pulsé en sous-sols et installations techniques en toiture</i>
Nombre et endroits de prélèvements dans le matériau suspect	NA
Quantité approximative du matériau suspect concerné par la présente fiche	<i>4 brides en sous sol 12 brides en toiture</i>
Accessibilité de ce matériau suspect	<i>Impossible sans démontage</i>
Traitement de surface	NA
Etat de dégradation, dommages éventuels et leur étendue	<i>Bon état</i>
Remarques éventuelles	<i>La nature des joints de brides est impossible à déterminer sans démontage, en l'absence de date de fabrication, il est recommandé de considérer ces joints comme contenant de l'amiante</i>
Conclusion	
Présence ou absence d'amiante	<b>PRESENCE D'AMIANTE – Reconnaissance visuelle</b>

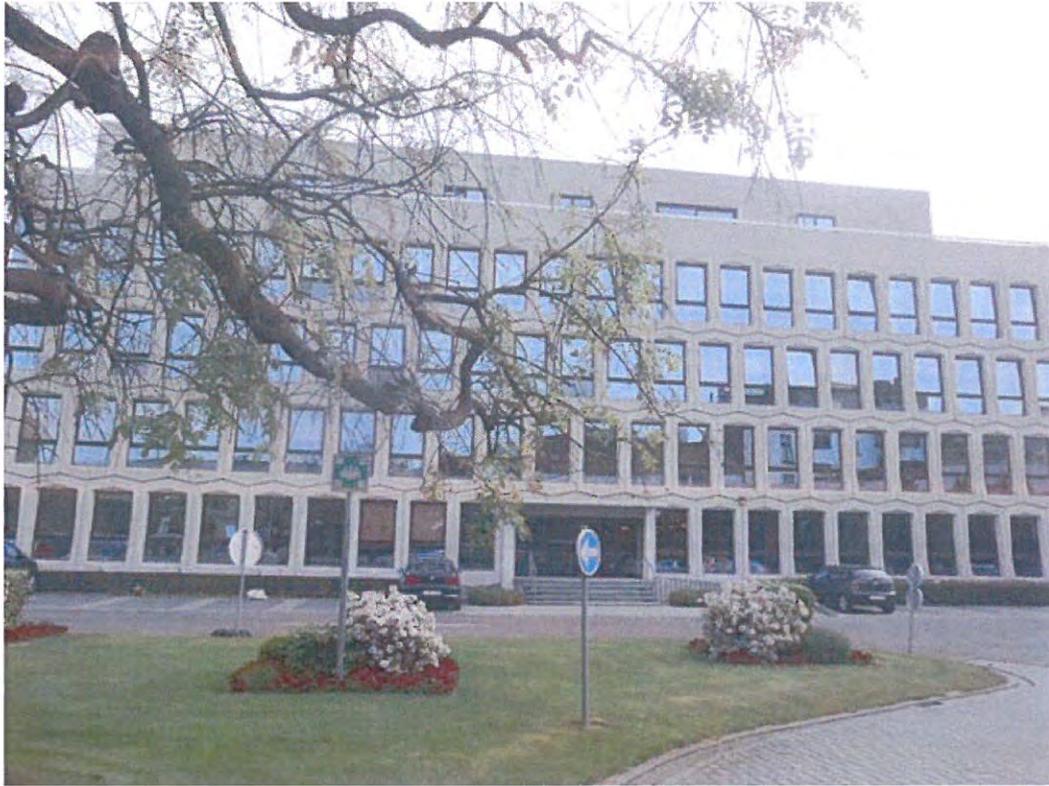
*PHOTO N° 1*

Dispositifs à disposition : <input checked="" type="checkbox"/> oui <input type="checkbox"/> non	Echelle : <input checked="" type="checkbox"/> oui <input type="checkbox"/> non Engin élévateur : <input type="checkbox"/> oui <input checked="" type="checkbox"/> non Echafaudage (roulant) : <input type="checkbox"/> oui <input checked="" type="checkbox"/> non
<input type="checkbox"/> Toutes les parties étaient accessibles <input checked="" type="checkbox"/> Toutes les parties n'étaient pas accessibles (voir feuilles d'inspection)	
Remarque(s): /	
Photo n° : 1

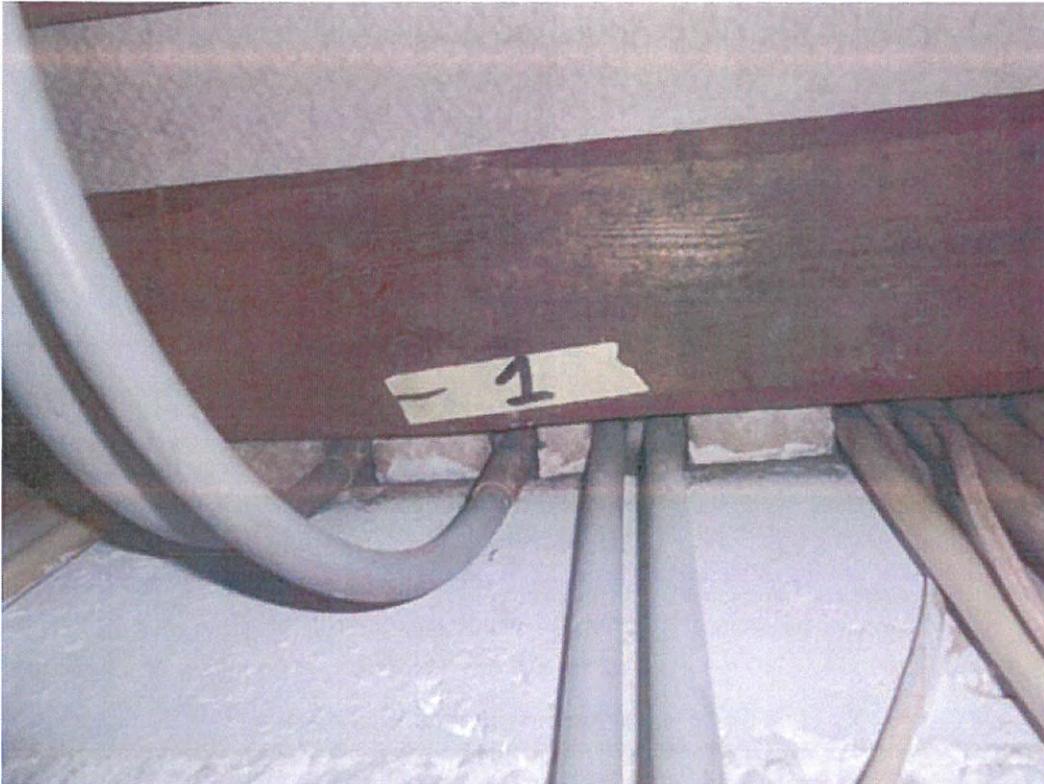
PHOTO N° 2

Bâtiment	Etage	Local	Type d'application	Ech. n°	Photo n°	Programme de gestion	Degré d'urgence
A et B	-1	C005 Couloir	Plaque amiante au plafond.	1	2, 3	Enlèvement	A moyen terme
	+0	A006 trémie technique	Plaque amiante au sol (idem éch. 1) légèrement dégradée.	/	8	Enlèvement	A moyen terme
	+0	Trémie technique couloir droit réception.	Plaque amiante au sol (idem éch. 1) légèrement dégradée.	/	9	Enlèvement	A moyen terme
	+1	Couloir + armoire technique	Plaque amiante dans l'armoire technique	/	/	Enlèvement	A moyen terme
	+2	A207 + armoire technique	Plaque amiante dans l'armoire technique	/	/	Enlèvement	A moyen terme
	+2	Trémie technique couloir gauche	Plaque amiante dans l'armoire technique	/	/	Enlèvement	A moyen terme
	+3	A306 + armoire technique	Plaque amiante dans l'armoire technique	/	/	Enlèvement	A moyen terme
	+3	Trémie technique de gauche	Plaque amiante dans l'armoire technique	/	/	Enlèvement	A moyen terme

BATIMENT	ETAGE	LOCAL	REMARQUES	N° PHOTO
Bâtiment A & B	-1	Local C018	Sol, murs, plafond : béton  Conduites isolées avec laine de verre et PVC	
	-1	Couloir cave	Sol : béton Murs : béton et maçonnerie Plafond : béton	
	-1	C017	Sol : béton Murs : béton et maçonnerie Plafond : béton	
	-1	C016	Sol : béton Murs : béton et maçonnerie Plafond : béton	
	-1	C015	Sol : béton Murs : béton et maçonnerie Plafond : béton	
	-1	C014	Pas de clef (frigo)	
	-1	C013	Sol : béton Murs : béton et maçonnerie Plafond : béton	
	-1	Ascenseur couloir	Année 1977, coating à l'intérieur de la porte (inaccessible)	
	-1	Hall escalier	Sol : carrelage Murs : maçonnerie Plafond : béton	
	-1	Ascenseur escalier	Année 1977, coating à l'intérieur de la porte (inaccessible)	
	-1	C012	Sol : béton Murs : maçonnerie et béton Plafond : béton	
	-1	C010	Sol : béton Murs : maçonnerie et béton Plafond : béton	
	-1	C005 couloir	Sol : béton Murs : maçonnerie et béton Plafond : béton  Trémie technique, plaque type Pical au plafond en bon état, ECHANTILLON 1	2, 3

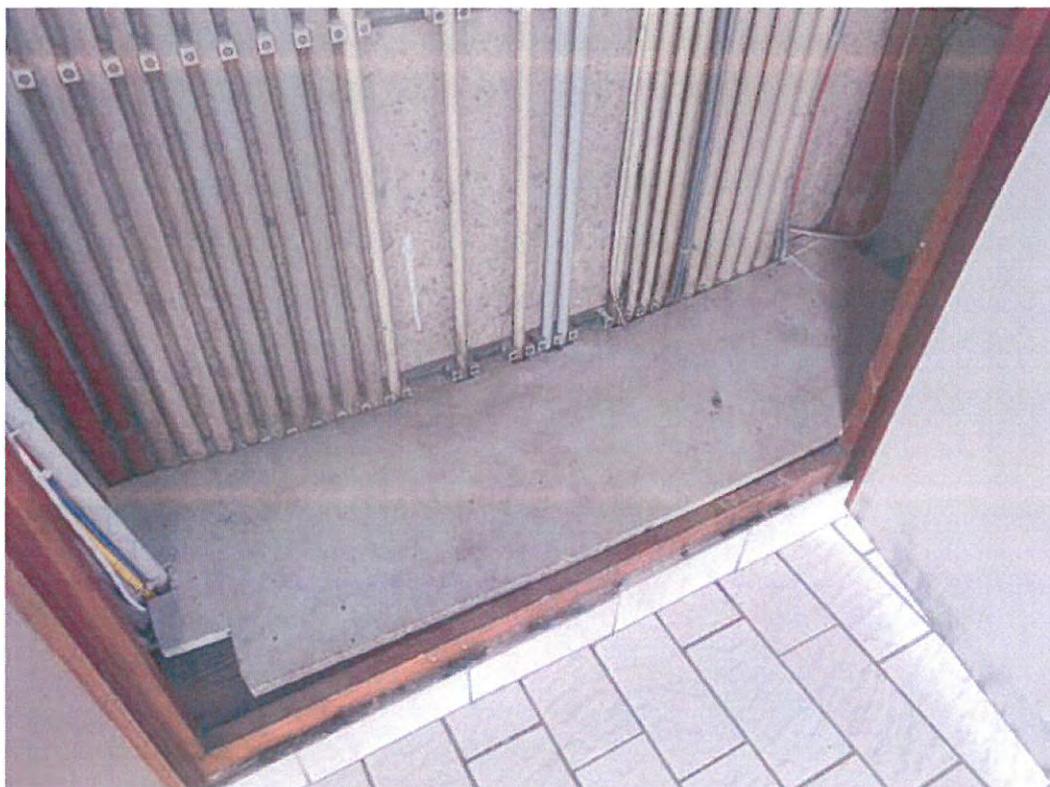
PHOTO N° 8

Trémie technique avec plaque idem échantillon 1, la porte n'est pas fermée et la plaque est légèrement dégradée	8
			Sanitaire Sol et murs : carrelage Faux plafond : FMA	
	+0	Hall escalier	Idem -1

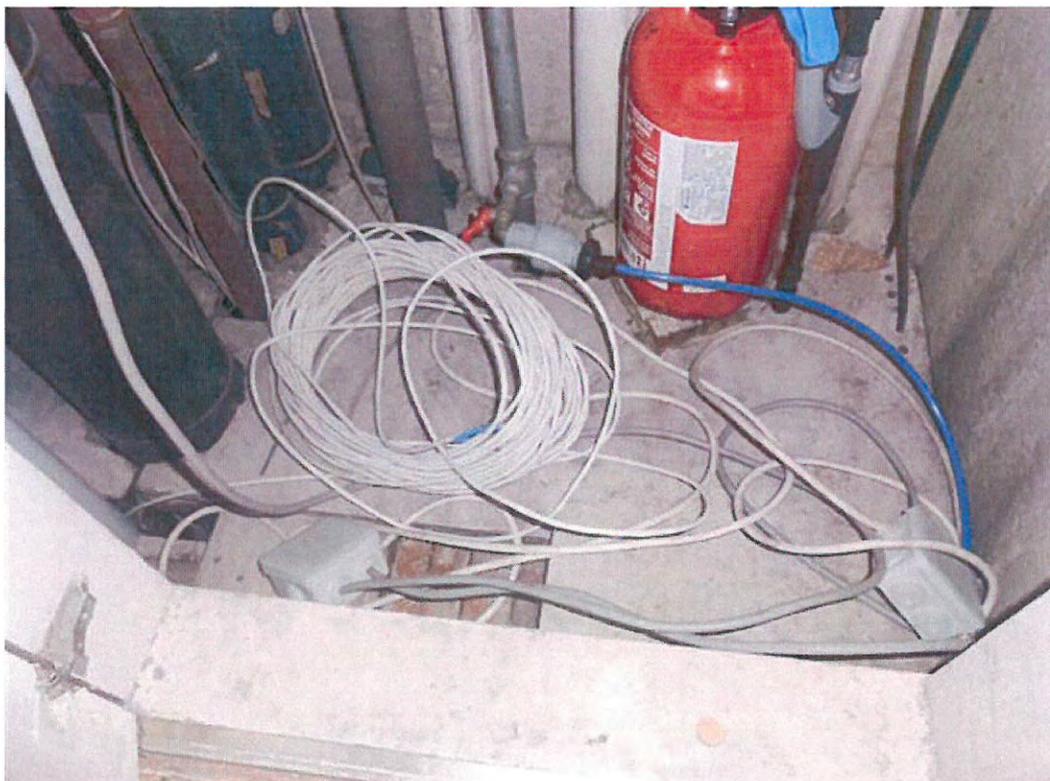
PHOTO N° 9

BATIMENT	ETAGE	LOCAL	REMARQUES	N° PHOTO
Bâtiment A & B	+0	A014	Sol : tapis Murs : bois Faux plafond : FMA	
	+0	Trémie technique couloir droit réception	Plaque idem échantillon 1, percée, légèrement dégradée	9
	+0	A015	Sol : tapis Murs : bois Faux plafond : FMA	
	+0	A016	Sol : tapis Murs : gyproc, bois Faux plafond : FMA	
	+0	Local Pantomed + local à côté	Sol : tapis Murs : gyproc, bois Faux plafond : gyproc	
	+0	Couloir bâtiment B	Sol : carrelage Murs : maçonnerie Faux plafond : gyproc	
	+0	Sanitaire hommes	Sol et murs : carrelage Faux plafond : lamelles	
	+0	Trémie électrique	Béton et carrelage	
	+0	Sanitaire dames	Sol et murs : carrelage Faux plafond : lamelles	
	+0	Hall escalier	Sol : carrelage Murs et plafond : plafonnage	
	+0	B003	Sol : carrelage Murs : plafonnage Plafond : gyproc et plafonnage  Gaines de ventilation au-dessus du faux plafond, 1997/1998	
	+0	Couloir salles de réunion + trémie technique	Sol : tapis, carrelage Murs : maçonnerie, plafonnage, bois Plafond : gyproc  Trémie technique : RAS
