INVENTAIRE AMIANTE EN VUE DE

~~()~~ DEMOLITION
(X) TRANSFORMATION

Immeuble de bureaux
Avenue Jean Dubrucq, 175-177 à 1080 Molenbeek-Saint- Jean

IAD170327-01/PLURIEL

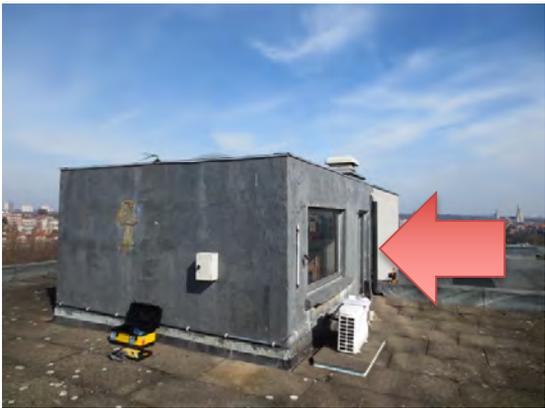
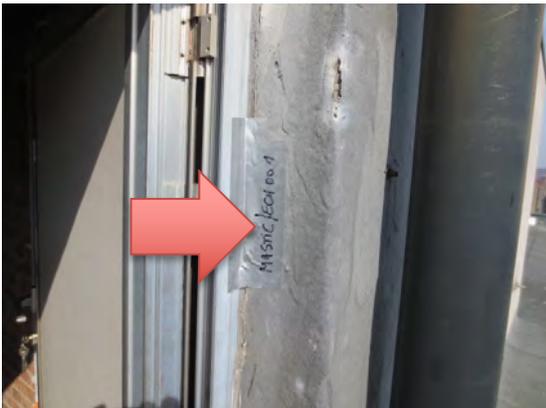
Caractéristiques – FICHE 001	
Numéro de l'application et des échantillons éventuels	Application n° : 001 Echantillon n° : MASTIC/ECH001
Type de matériau	<i>Mastic</i>
Localisation(s) exacte(s) du matériau suspect	<i>Ensemble des resserrages des fenêtres et portes sur la cabine d'ascenseur en toiture</i>
Nombre et endroits de prélèvements dans le matériau suspect	<i>1 prélèvement le long de la porte</i>
Quantité approximative du matériau suspect concerné par la présente fiche	<i>+/- 11 mct</i>
Accessibilité de ce matériau suspect	<i>Aisée</i>
Traitement de surface	<i>NA</i>
Etat de dégradation, dommages éventuels et leur étendue	<i>Bon état</i>
Remarques éventuelles	<i>NA</i>
Conclusion	
Présence ou absence d'amiante	PRESENCE D'AMIANTE – chrysotile – Selon rapport d'analyse n° 170390-001-PLM

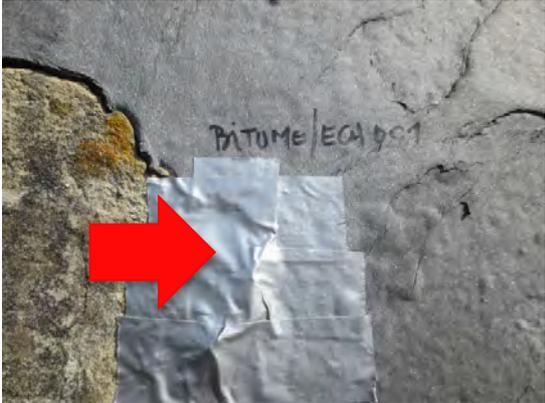
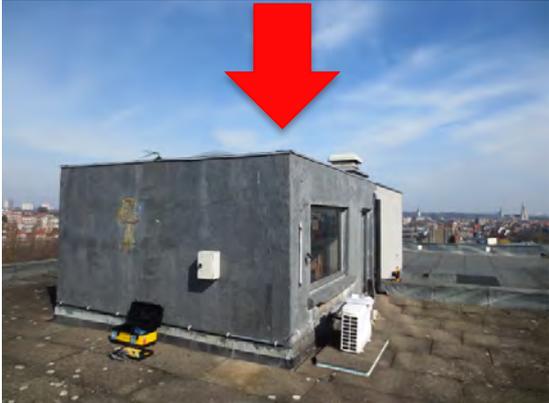
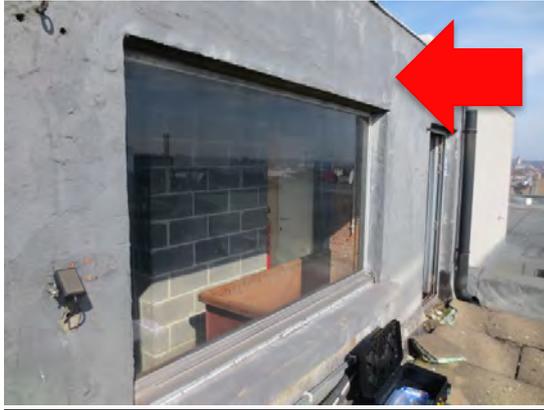
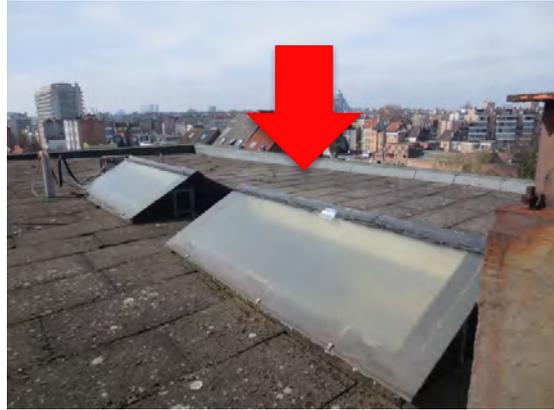
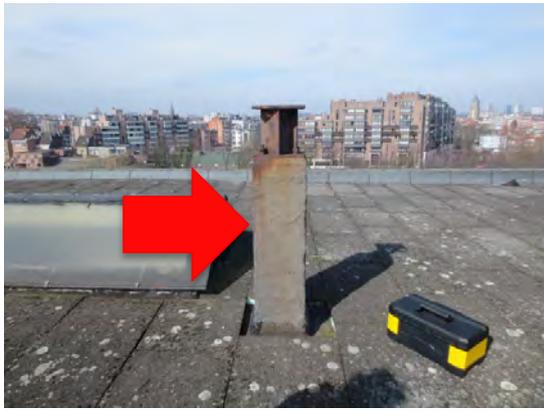
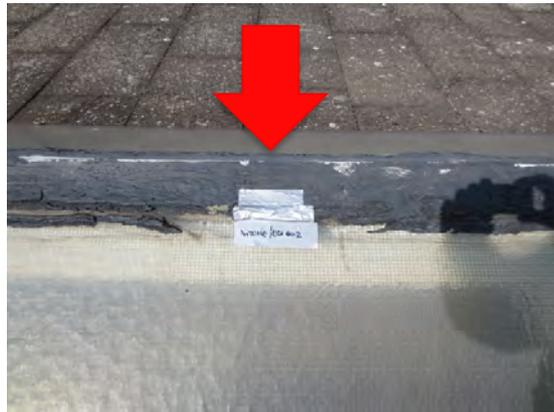
Caractéristiques – FICHE 002	
Numéro de l'application et des échantillons éventuels	Application n° : 002 Echantillons n° : BITUME/ECH001 BITUME/ECH002
Type de matériau	<i>Bitume (Goudron bitumé)</i>
Localisation(s) exacte(s) du matériau suspect	<i>Couverture des murs de la cabine ascenseur</i> <i>Couverture faîtière puit de lumière</i> <i>Couverture cheminée</i>
Nombre et endroits de prélèvements dans le matériau suspect	<i>2 prélèvements</i> <i>1x sur cabine ascenseur</i> <i>1x sur faîtière</i>
Quantité approximative du matériau suspect concerné par la présente fiche	<i>+/- 35 m² – Cabine ascenseur</i> <i>+/- 1 m² – Faîtière</i> <i>+/- 1,50 m² – Cheminée</i>
Accessibilité de ce matériau suspect	<i>Aisée</i>
Traitement de surface	<i>NA</i>
Etat de dégradation, dommages éventuels et leur étendue	<i>Partiellement en mauvais état (en particulier sur les faîtières)</i>
Remarques éventuelles	<i>NA</i>
Conclusion

Présence ou absence d'amiante	PRESENCE D'AMIANTE – chrysotile – Selon rapport d'analyse n° 170390-001-PLM
