INVENTAIRE AMIANTE EN VUE DE

~~()~~ DEMOLITION
(X) TRANSFORMATION

Immeuble de bureaux
Avenue Jean Dubrucq, 175-177 à 1080 Molenbeek-Saint- Jean

IAD170327-01/PLURIEL

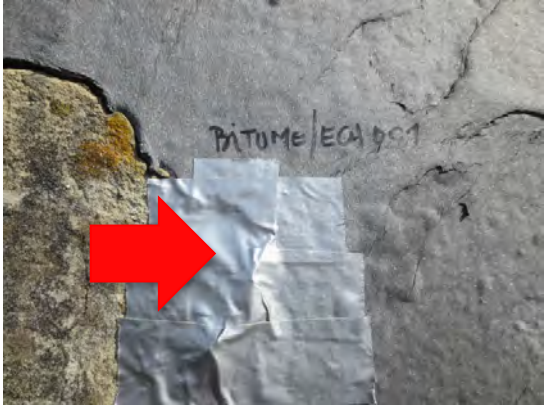
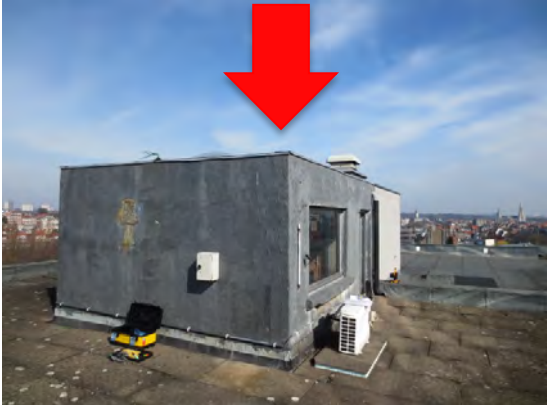
| Caractéristiques – FICHE 001 | |

| Caractéristiques – FICHE 001 | |
|---|---|
| Type de matériau | <i>Mastic</i> |
| Localisation(s) exacte(s) du matériau suspect | <i>Ensemble des resserrages des fenêtres et portes sur la cabine d'ascenseur en toiture</i> |
| Etat de dégradation, dommages éventuels et leur étendue | <i>Bon état</i> |
| Présence ou absence d'amiante | PRESENCE D'AMIANTE – chrysotile – Selon rapport d'analyse n° 170390-001-PLM |

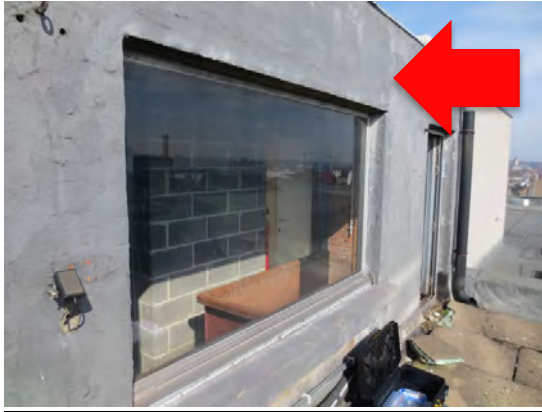
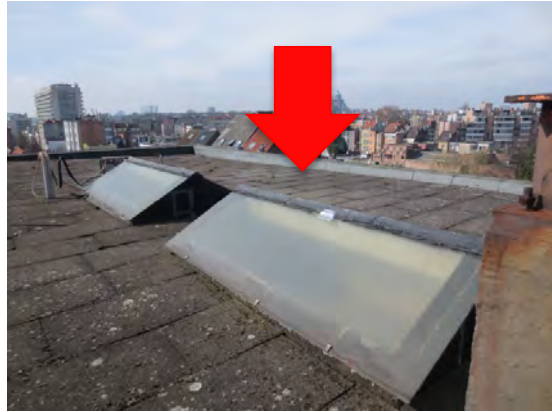
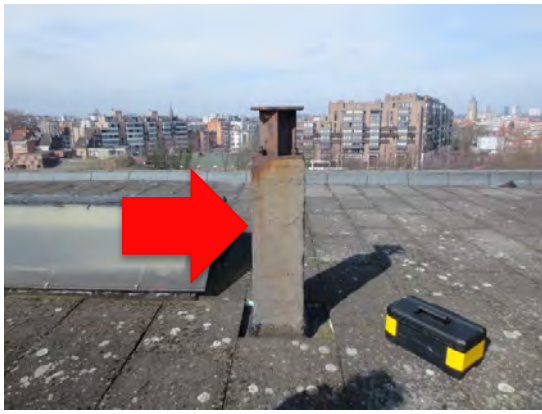
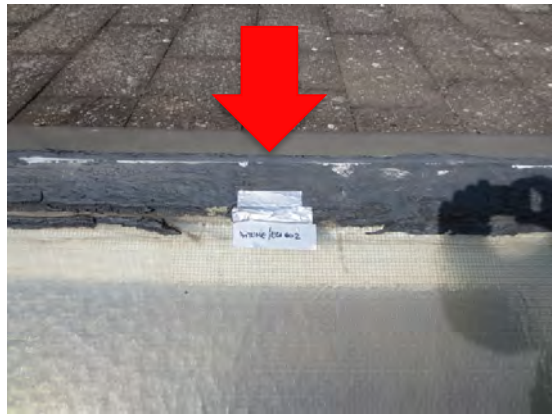
| Caractéristiques – FICHE 002 | |

| Caractéristiques – FICHE 002 | |
|---|---|
| Type de matériau | <i>Bitume (Goudron bitumé)</i> |
| Localisation(s) exacte(s) du matériau suspect | <i>Couverture des murs de la cabine ascenseur</i> <i>Couverture faîtière puit de lumière</i> <i>Couverture cheminée</i> |
| Etat de dégradation, dommages éventuels et leur étendue | <i>Partiellement en mauvais état (en particulier sur les faîtières)</i> |
| Présence ou absence d'amiante | PRESENCE D'AMIANTE – chrysotile – Selon rapport d'analyse n° 170390-001-PLM |
