**INVENTAIRE AMIANTE EN VUE DE**

**( ) DEMOLITION**  
**( X ) TRANSFORMATION**

**Adresse du site inventorié :** avenue Jean Dubrucq -1180 Molenbeek- Saint-Jean  
rue François Mus – 1080 Molenbeek-Saint-Jean

**Référence de l'inventaire:** CBC-R19/070

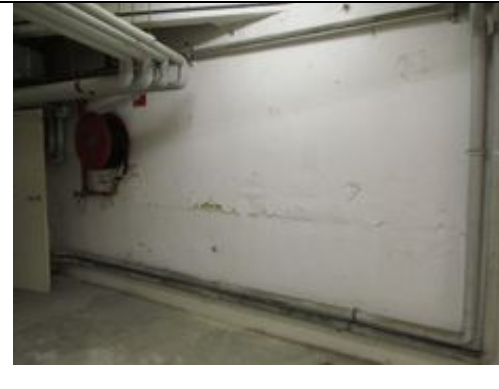
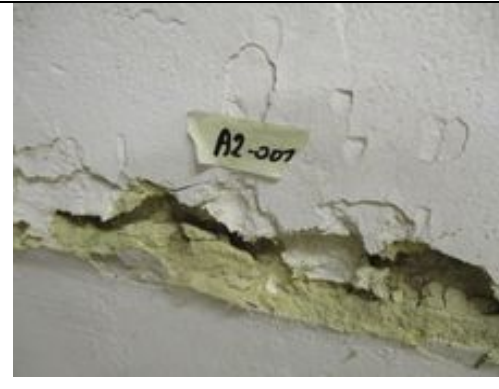
<b>Caractéristiques</b>	
A2-001

Type de matériau	<i>Plafonnage</i>
Localisation(s) exacte(s) du matériau suspect	<i>Pièce principale niveau -1</i>
Nombre et endroits de prélèvements dans le matériau suspect	<i>1</i>
Quantité approximative du matériau suspect concerné par la présente fiche	<i>15 m<sup>2</sup></i>
Accessibilité de ce matériau suspect	<i>Facilement accessible</i>
Traitement de surface	<i>/</i>
Etat de dégradation, dommages éventuels et leur étendue	<i>Légèrement dégradé</i>
Remarques éventuelles	<i>/</i>
<b>Conclusion</b>	
<b>Présence ou absence d'amiante</b>	<b>Absence d'amiante</b>

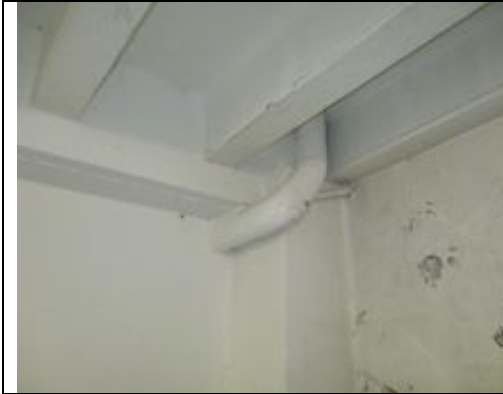
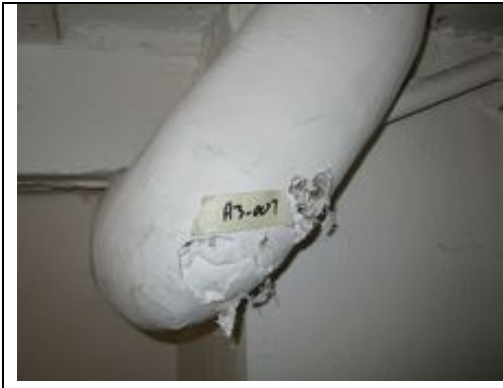
<b>Caractéristiques</b>	
A3-001

Type de matériau	<i>Calorifuge</i>
Localisation(s) exacte(s) du matériau suspect	<i>Réserve -102 – niveau -1</i>
Nombre et endroits de prélèvements dans le matériau suspect	<i>1</i>
Quantité approximative du matériau suspect concerné par la présente fiche	<i>1,20 m</i>
Accessibilité de ce matériau suspect	<i>Facilement accessible</i>
Traitement de surface	<i>/</i>
Etat de dégradation, dommages éventuels et leur étendue	<i>Légèrement dégradé</i>
Remarques éventuelles	<i>/</i>
<b>Conclusion</b>	
<b>Présence ou absence d'amiante</b>	<b>Absence d'amiante</b>

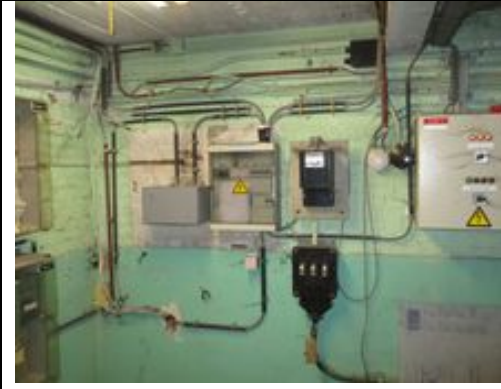
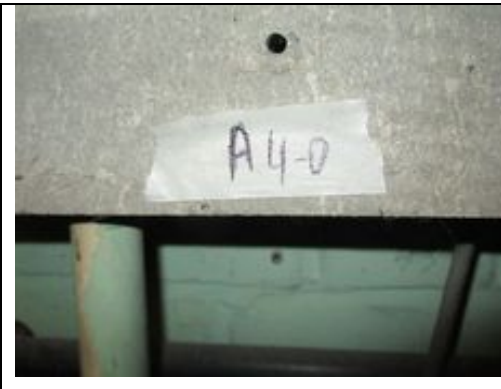
<b>Caractéristiques</b>	
A4-0

Type de matériau	<i>Plaque de support de compteur électrique</i>
Localisation(s) exacte(s) du matériau suspect	<i>Local électrique – niveau -1</i>
Nombre et endroits de prélèvements dans le matériau suspect	<i>0</i>
Quantité approximative du matériau suspect concerné par la présente fiche	<i>1 pièce</i>
Accessibilité de ce matériau suspect	<i>Facilement accessible</i>
Traitement de surface	<i>/</i>
Etat de dégradation, dommages éventuels et leur étendue	<i>Légèrement dégradé</i>
Remarques éventuelles	<i>/</i>
<b>Conclusion</b>	
<b>Présence ou absence d'amiante</b>	<b>Présence d'amiante - Eternit</b>

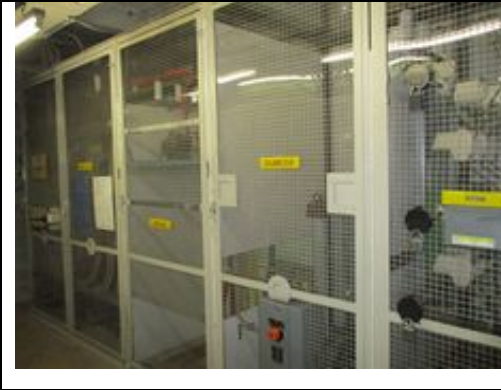
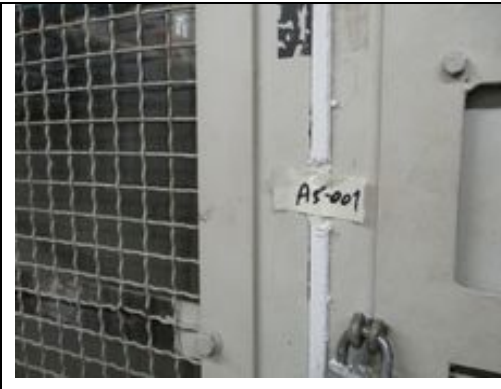
<b>Caractéristiques</b>	
A5-001

Type de matériau	<i>Panneaux de séparation des logettes</i>
Localisation(s) exacte(s) du matériau suspect	<i>Local électrique – niveau -1</i>
Nombre et endroits de prélèvements dans le matériau suspect	<i>1</i>
Quantité approximative du matériau suspect concerné par la présente fiche	<i>8 m<sup>2</sup></i>
Accessibilité de ce matériau suspect	<i>Facilement accessible</i>
Traitement de surface	<i>/</i>
Etat de dégradation, dommages éventuels et leur étendue	<i>Légèrement dégradé</i>
Remarques éventuelles	<i>/</i>
<b>Conclusion</b>	
<b>Présence ou absence d'amiante</b>	<b>Absence d'amiante</b>

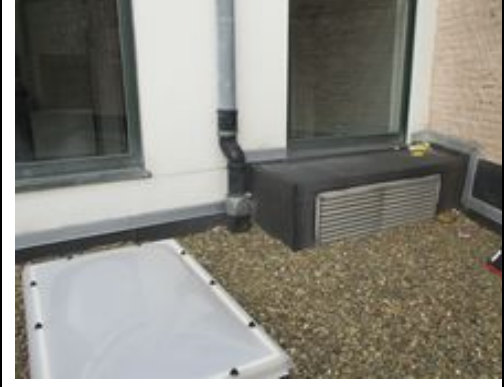
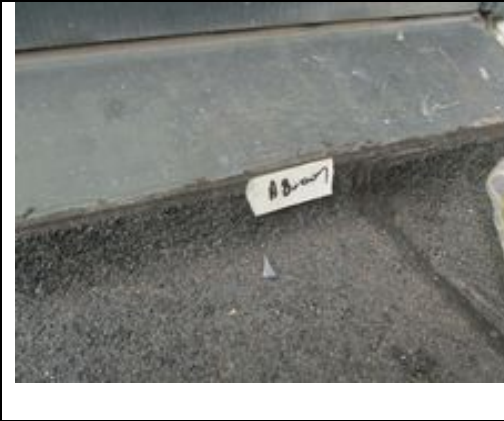
<b>Caractéristiques</b>	
A8-001

Type de matériau	<i>Roofing</i>
Localisation(s) exacte(s) du matériau suspect	<i>Toiture – niveau 1</i>
Nombre et endroits de prélèvements dans le matériau suspect	<i>1</i>
Quantité approximative du matériau suspect concerné par la présente fiche	<i>40 m<sup>2</sup></i>
Accessibilité de ce matériau suspect	<i>Facilement accessible</i>
Traitement de surface	<i>/</i>
Etat de dégradation, dommages éventuels et leur étendue	<i>Parfait état</i>
Remarques éventuelles	<i>/</i>
<b>Conclusion</b>	
<b>Présence ou absence d'amiante</b>	<b>Absence d'amiante</b>

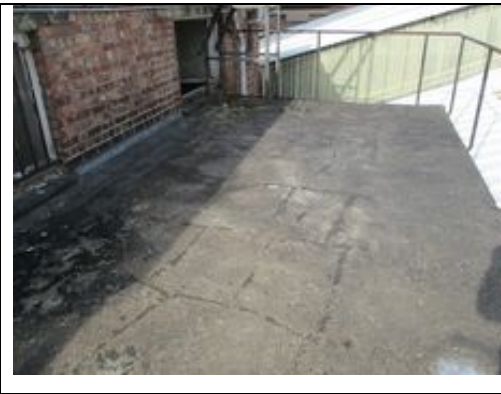
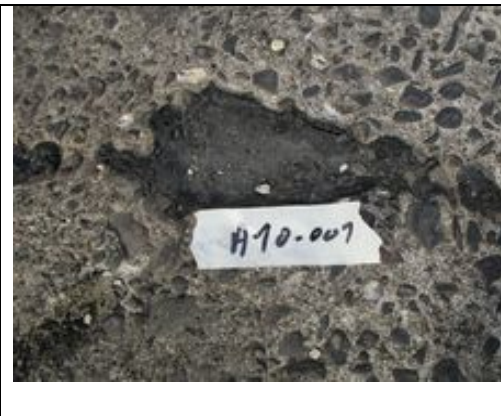
<b>Caractéristiques</b>	
A10-001

Type de matériau	<i>Résidus de Roofing</i>
Localisation(s) exacte(s) du matériau suspect	<i>Toiture – niveau 2</i>
Nombre et endroits de prélèvements dans le matériau suspect	<i>1</i>
Quantité approximative du matériau suspect concerné par la présente fiche	<i>Environ 20 m<sup>2</sup></i>
Accessibilité de ce matériau suspect	<i>Facilement accessible</i>
Traitement de surface	<i>/</i>
Etat de dégradation, dommages éventuels et leur étendue	<i>Dégradé</i>
Remarques éventuelles	<i>/</i>
<b>Conclusion</b>	
<b>Présence ou absence d'amiante</b>	<b>Présence d'amiante - Chrysotile</b>

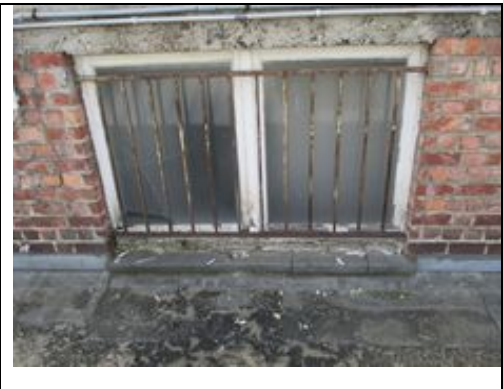
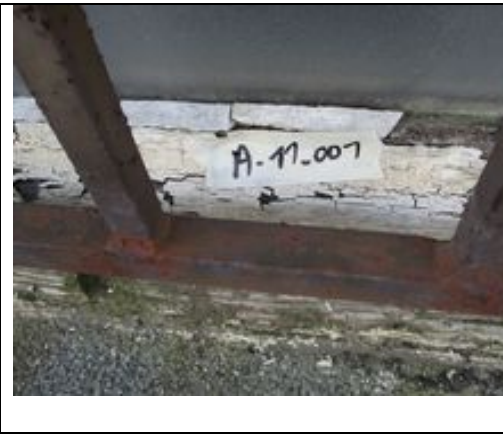
<b>Caractéristiques</b>	
A11-001

Type de matériau	<i>Mastic entre châssis et vitre</i>
Localisation(s) exacte(s) du matériau suspect	<i>Façade – niveau 2</i>
Nombre et endroits de prélèvements dans le matériau suspect	<i>1</i>
Quantité approximative du matériau suspect concerné par la présente fiche	<i>11 châssis</i>
Accessibilité de ce matériau suspect	<i>Facilement accessible</i>
Traitement de surface	<i>/</i>
Etat de dégradation, dommages éventuels et leur étendue	<i>Dégradé</i>
Remarques éventuelles	<i>/</i>
<b>Conclusion</b>	
<b>Présence ou absence d'amiante</b>	<b>Absence d'amiante</b>

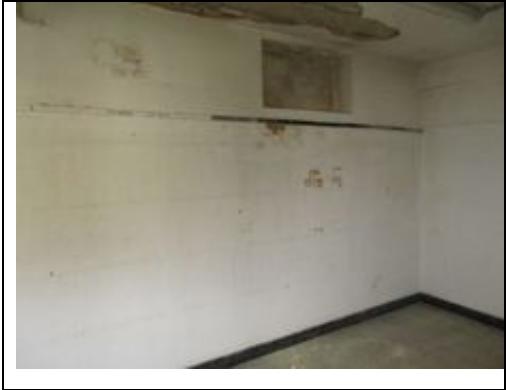
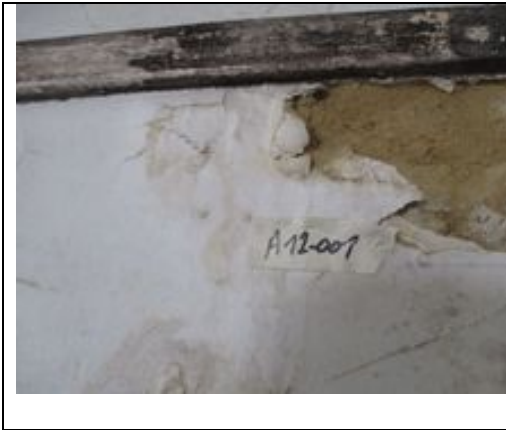
<b>Caractéristiques</b>	
A12-001

Type de matériau	<i>Plafonnage</i>
Localisation(s) exacte(s) du matériau suspect	<i>1<sup>ère</sup> pièce à gauche en haut escalier - niveau 1</i>
Nombre et endroits de prélèvements dans le matériau suspect	<i>1</i>
Quantité approximative du matériau suspect concerné par la présente fiche	<i>200 m<sup>2</sup></i>
Accessibilité de ce matériau suspect	<i>Facilement accessible</i>
Traitement de surface	<i>/</i>
Etat de dégradation, dommages éventuels et leur étendue	<i>Légèrement dégradé</i>
Remarques éventuelles	<i>/</i>
<b>Conclusion</b>	
<b>Présence ou absence d'amiante</b>	<b>Absence d'amiante</b>

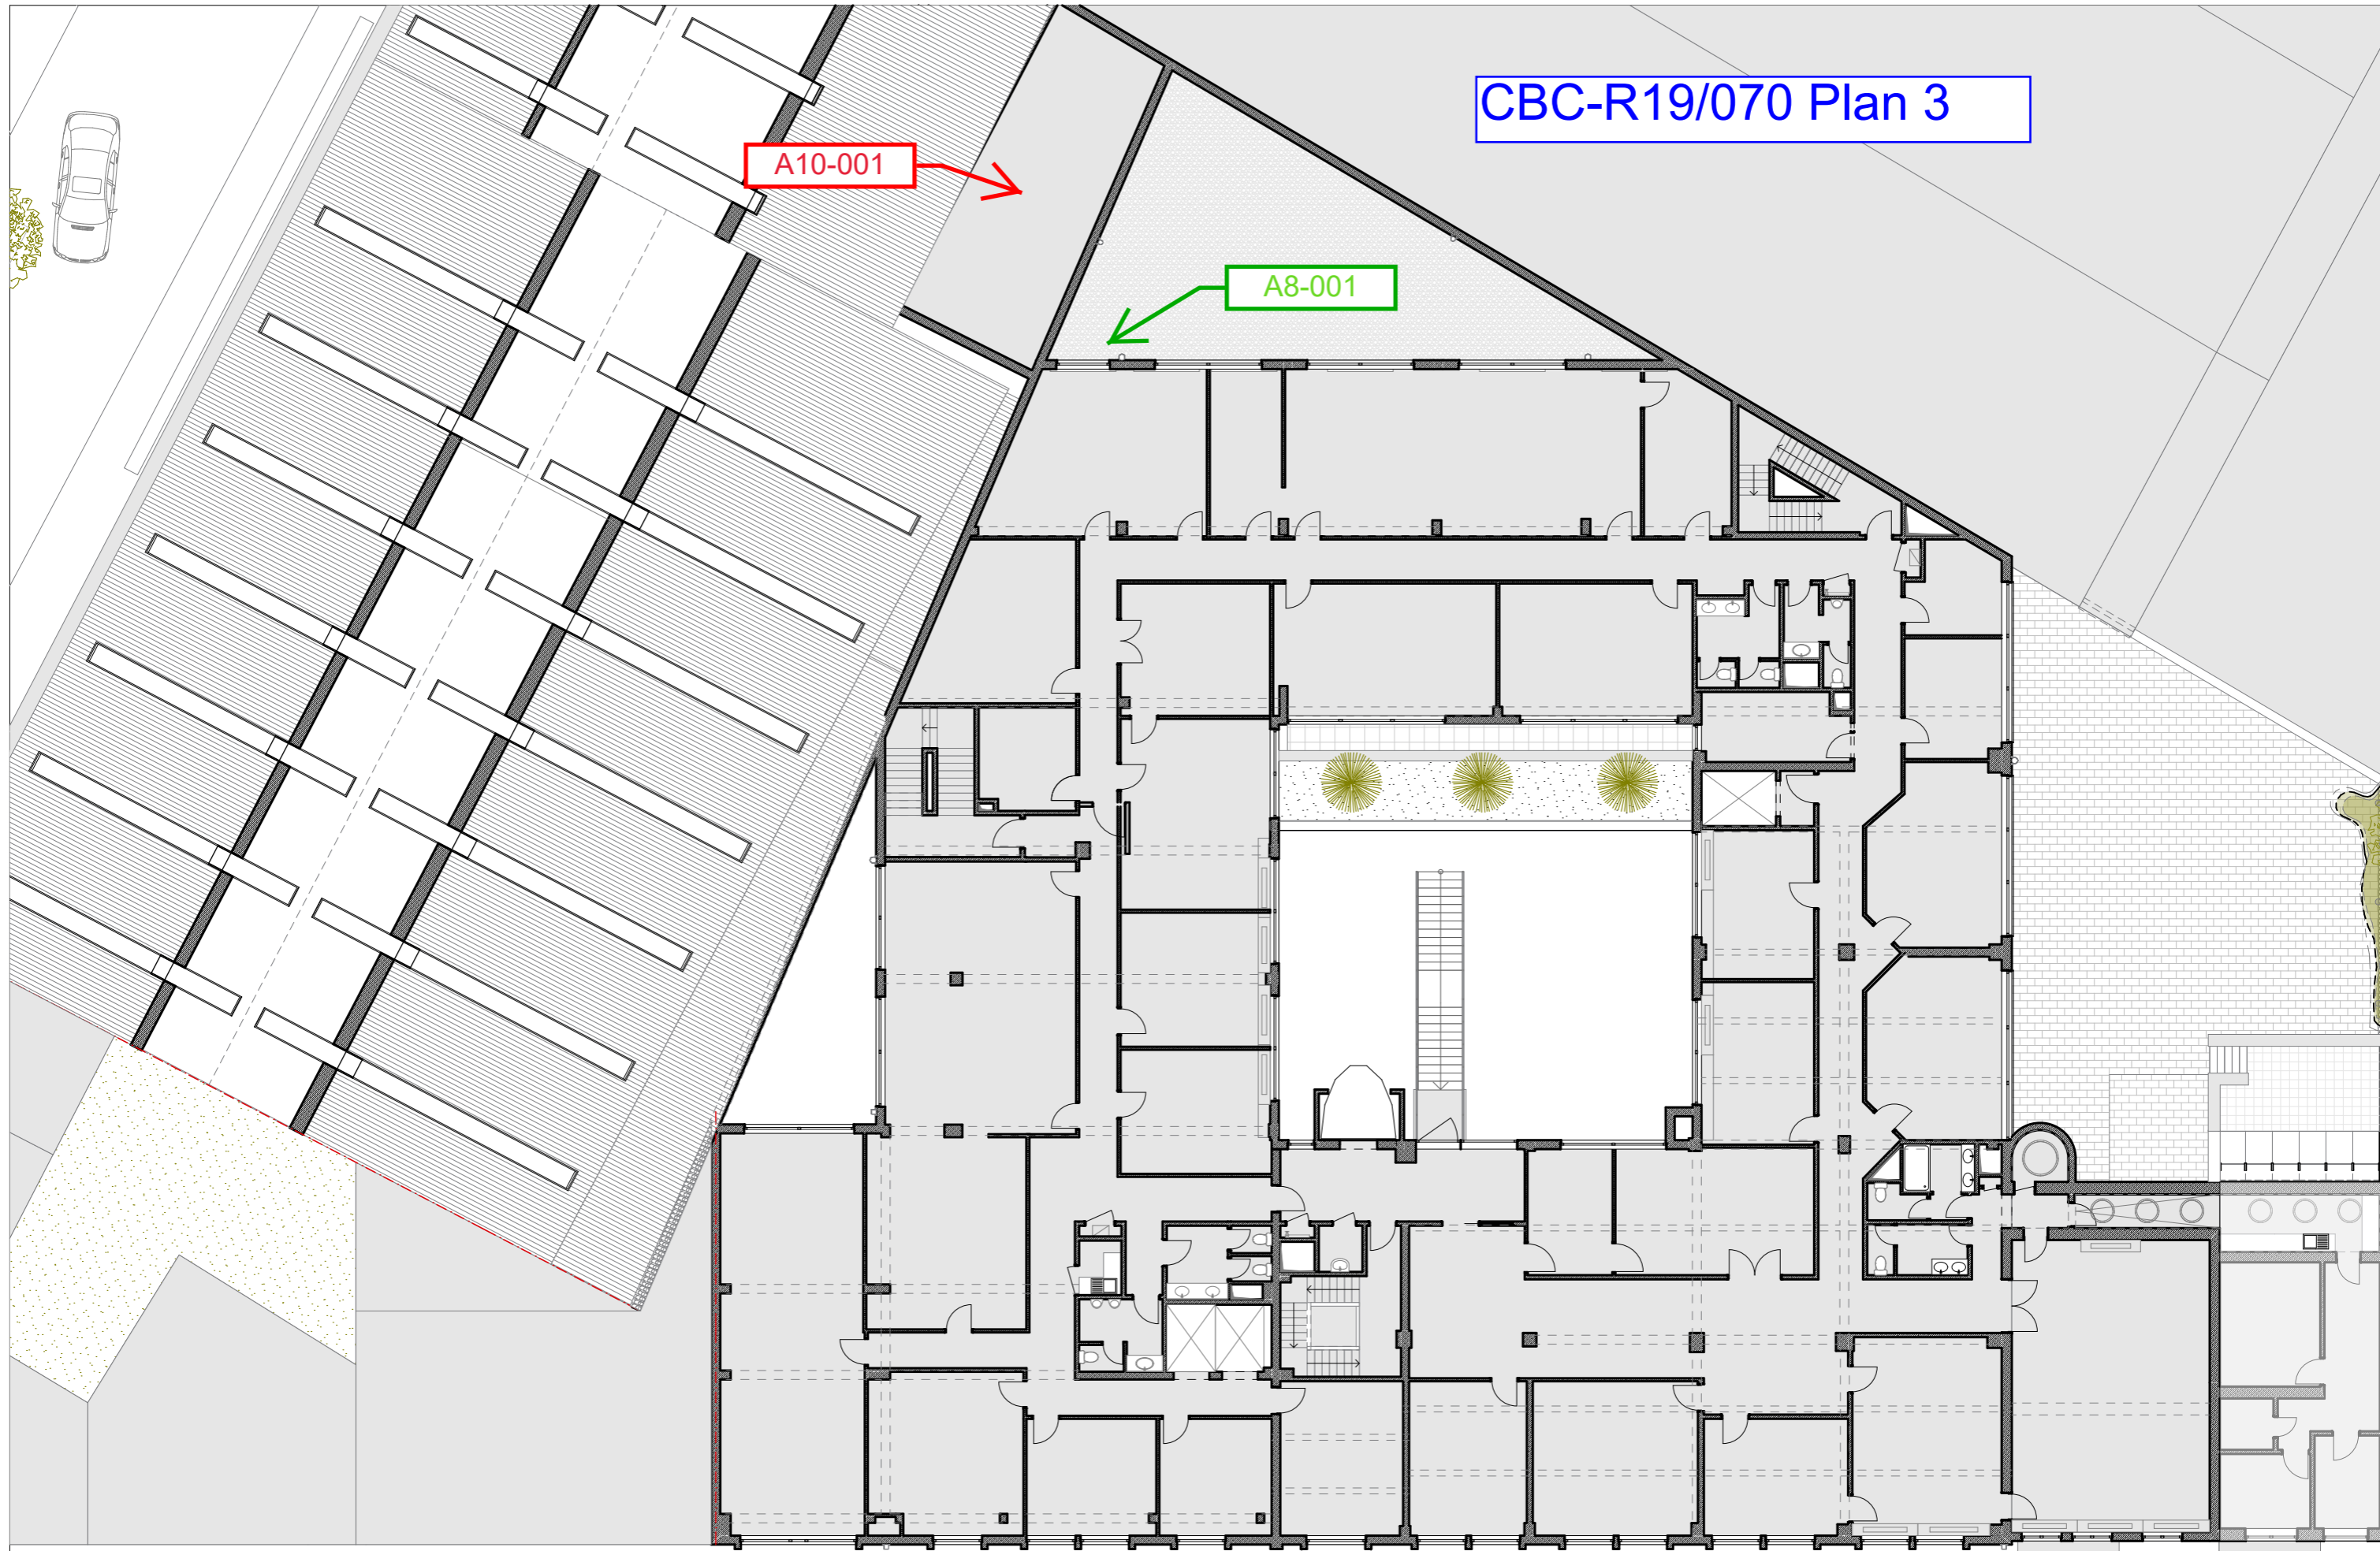
CBC-R19/070 Plan 3

A10-001

A8-001
