INVENTAIRE AMIANTE EN VUE DE

~~()~~ DEMOLITION
(X) TRANSFORMATION

Immeuble de bureaux
Avenue Jean Dubrucq, 175-177 à 1080 Molenbeek-Saint- Jean

IAD170327-01/PLURIEL

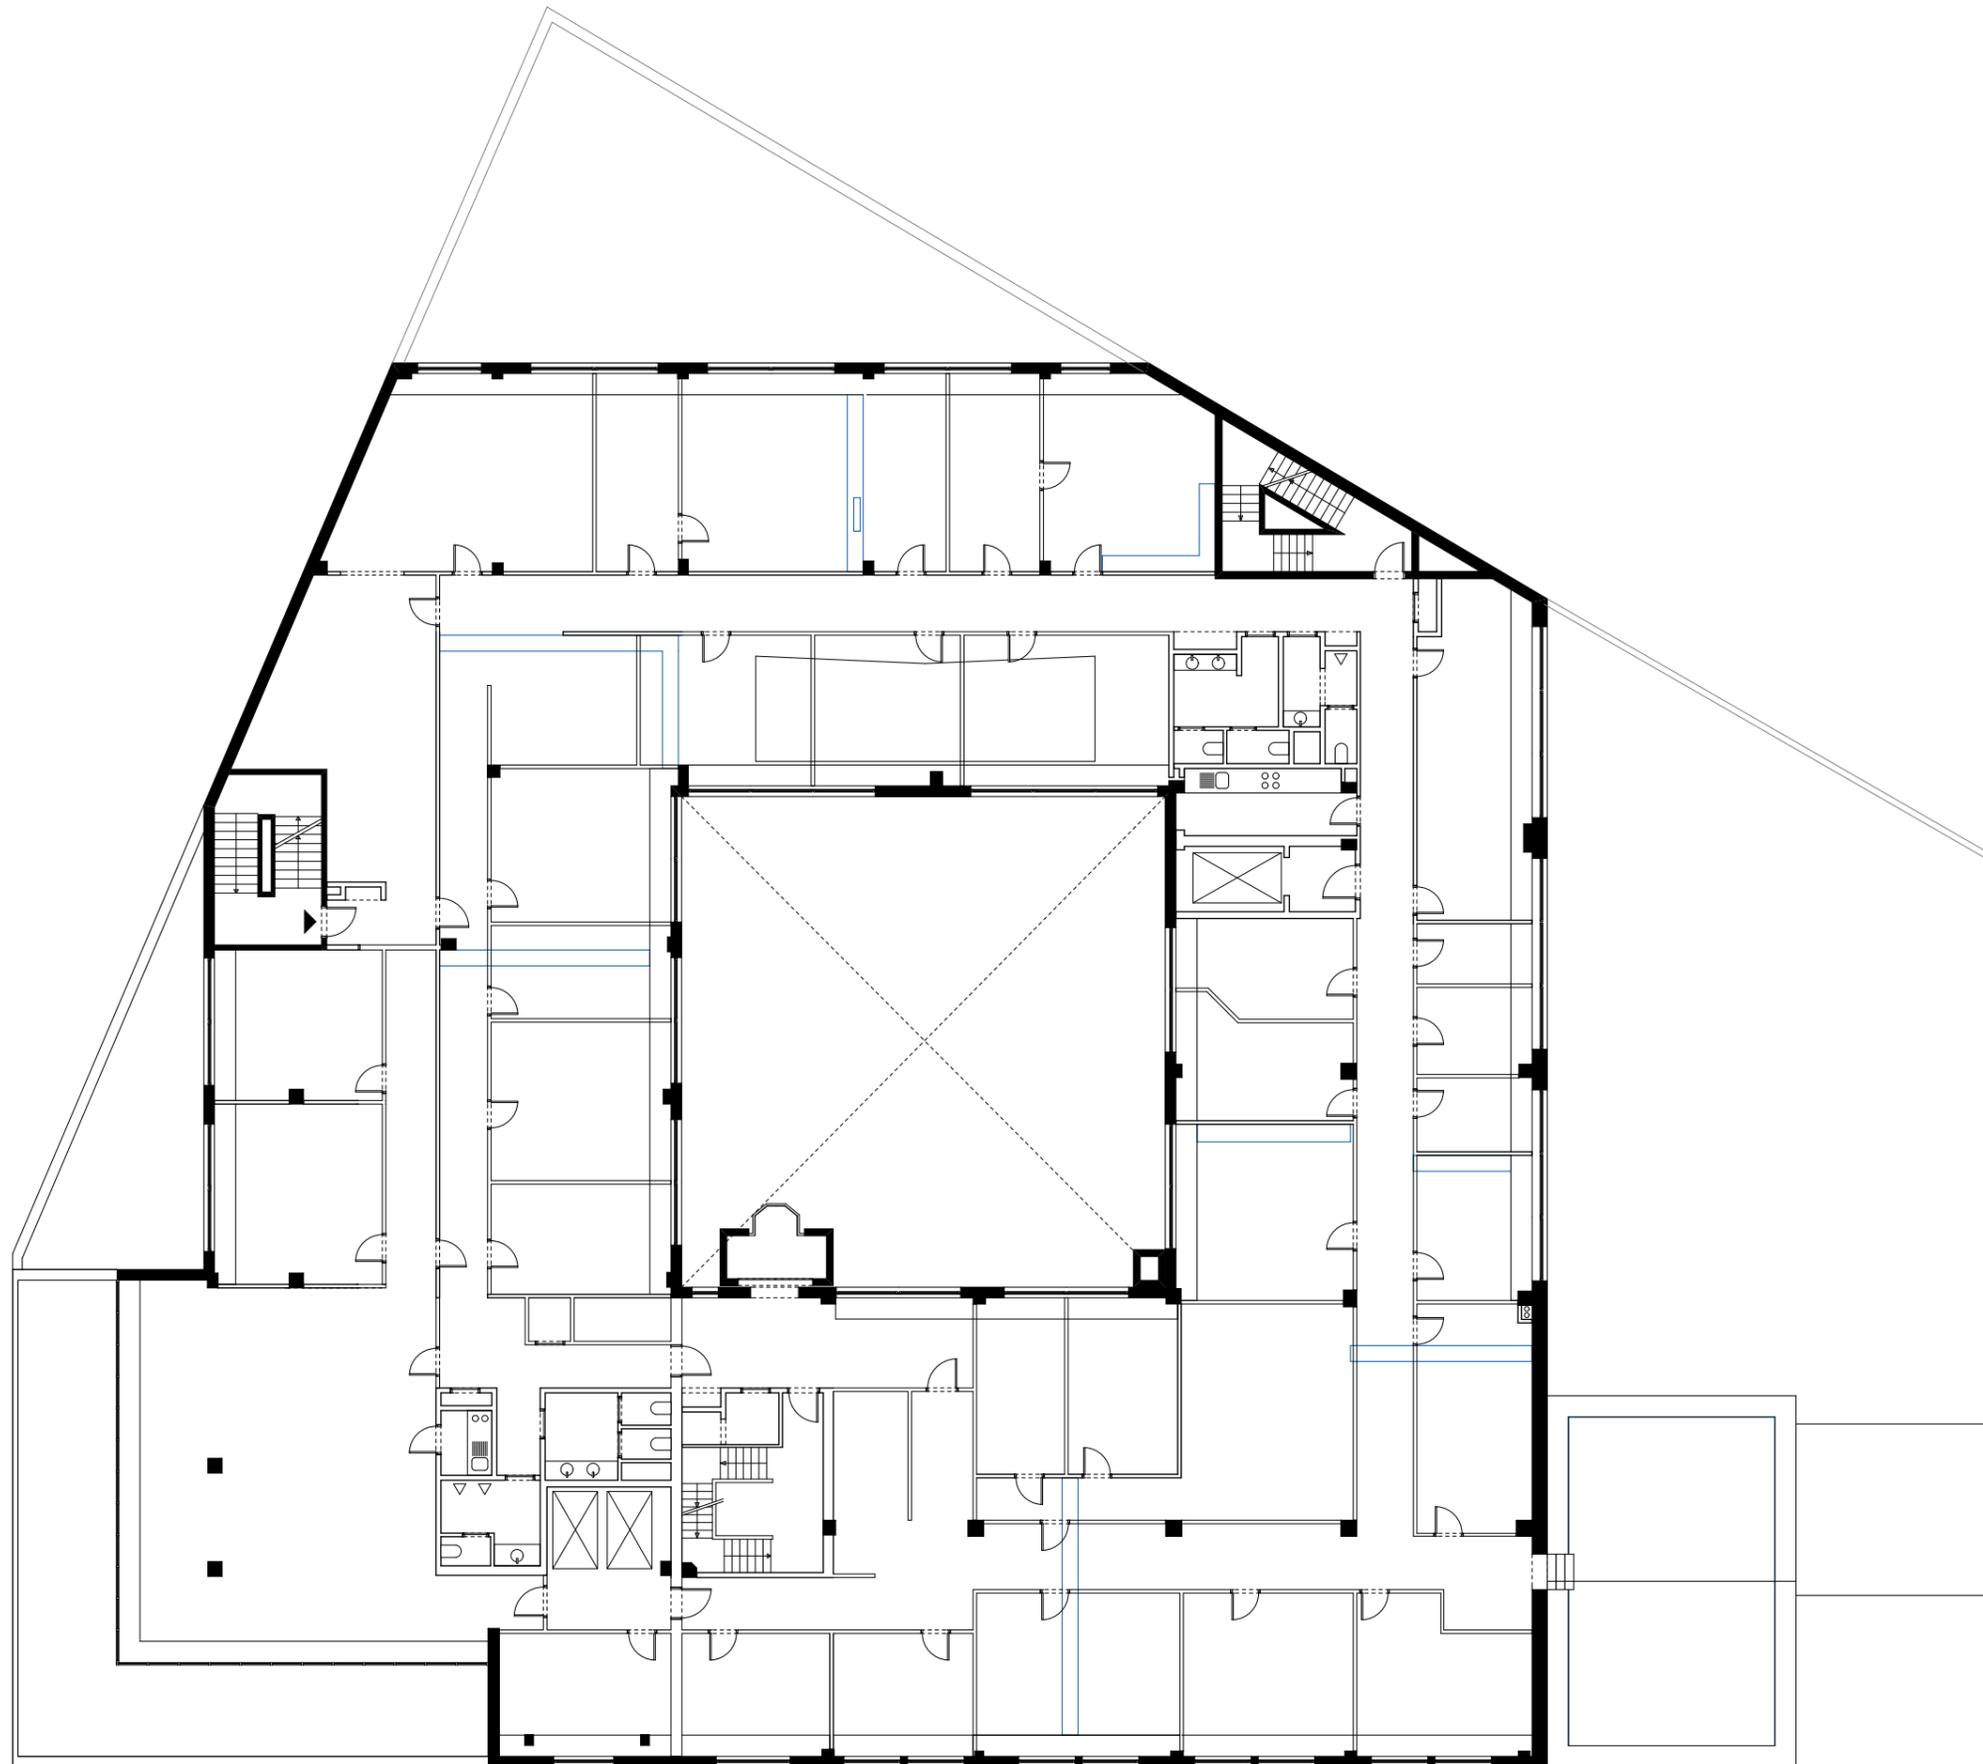
+ 3

Caractéristiques – FICHE 001	
Numéro de l'application et des échantillons éventuels	Application n° : 001 Echantillon n° : MASTIC/ECH001
Type de matériau	<i>Mastic</i>
Localisation(s) exacte(s) du matériau suspect	<i>Ensemble des resserrages des fenêtres et portes sur la cabine d'ascenseur en toiture</i>
Nombre et endroits de prélèvements dans le matériau suspect	<i>1 prélèvement le long de la porte</i>
Quantité approximative du matériau suspect concerné par la présente fiche	<i>+/- 11 mct</i>
Accessibilité de ce matériau suspect	<i>Aisée</i>
Traitement de surface	<i>NA</i>
Etat de dégradation, dommages éventuels et leur étendue	<i>Bon état</i>
Remarques éventuelles	<i>NA</i>
Conclusion	
Présence ou absence d'amiante	PRESENCE D'AMIANTE – chrysotile – Selon rapport d'analyse n° 170390-001-PLM
